# **Testy odolnosti ochranných hadiček proti okusu kun**

## **Závěrečná zpráva**

Březen 2008

Znalecký posudek z pověření firmy  
Biw Isolierstoffe GmbH  
Postfach 11 15  
D – 58240 Ennepetal

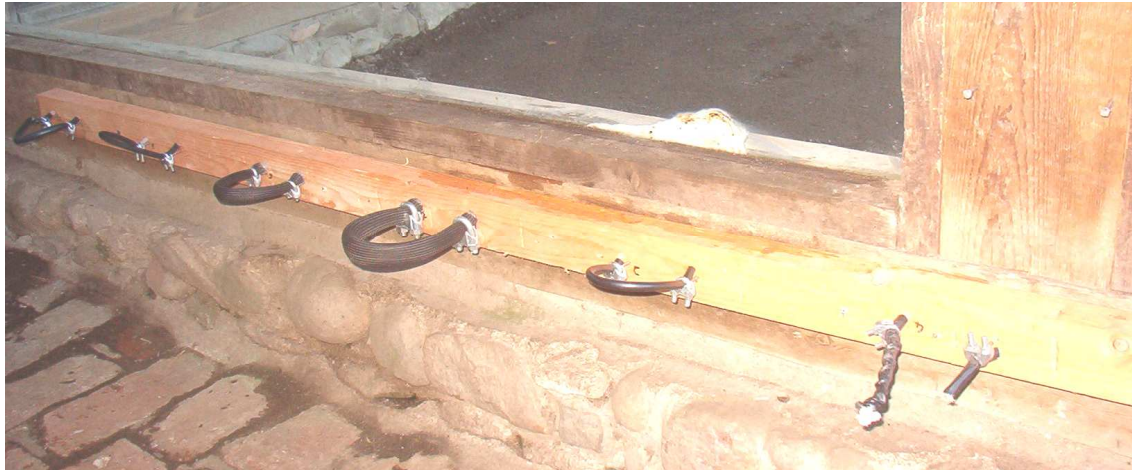
Obr. 1: stodola pro kuny vzadu dne 15.2. vpravo kabel č.4 jeden den po zahájení pokusu.

Kunám byly testované hadice nabízeny ve formě oblouku na stěnách výběhu (viz obr. 1). Tak si mohla zvířata po celou dobu pokusu svobodně vybírat, na kterých hadicích si chce vyzkoušet svou chuť ke kousání. Délka pokusu byla zvolena tak, aby byl vidět jasný výsledek.

Aby byl průběh pokusu co nejblíže praxi, byly hadice nabízeny ve formě oblouku – to znamená bez otevřeného konce (viz obr. 1).

Díky tomu nemohly kuny svými zuby začít okusovat otevřené, lehce přístupné konce kabelů, nýbrž musely rozkousat nepoškozený kabel. Nabízená délka kabelu činila 20 cm, rozpětí oblouku 10 cm a rozešstup mezi hadičkami činil vždy 20 cm.

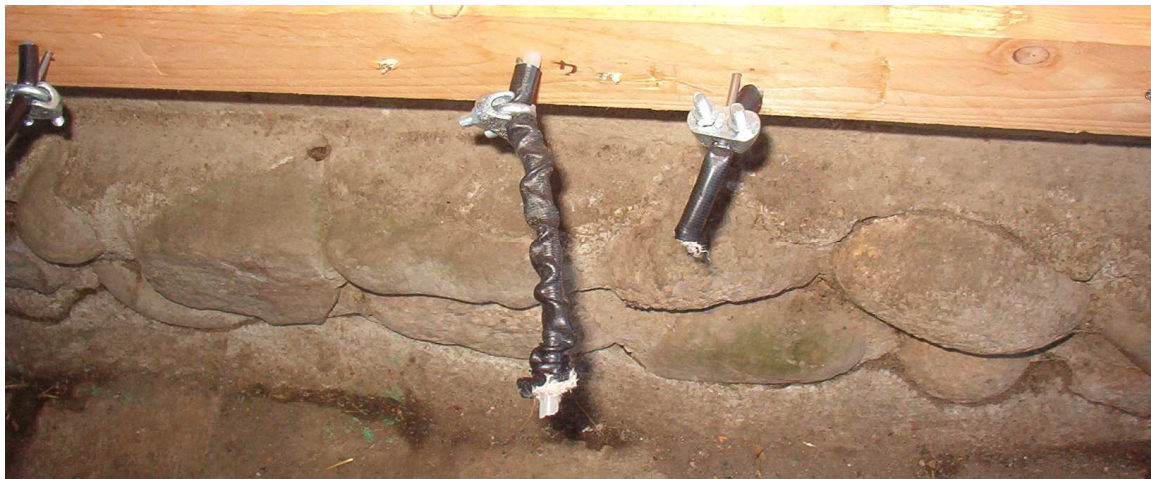
Obr. 2: Kabel č. 4 jeden den po zahájení, pohled zblízka

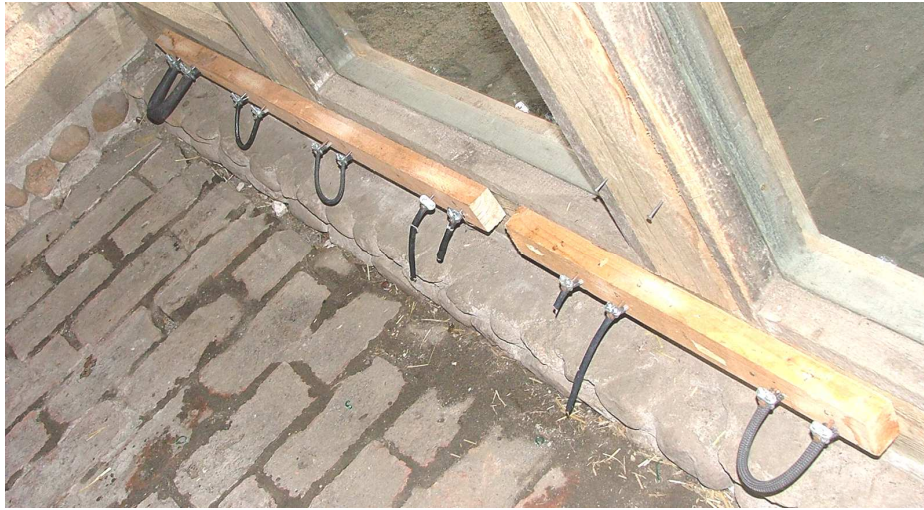
Obr. 3: Stodola pro kony vpředu, 26. únor

Jak výsledky ukazují, rozlišovaly kuny skalní zřetelně mezi typy hadiček se silikonovým povrstvením a těmi, bez takového opláštění. Obzvláště ve stodole, kde docházelo k intenzivnějšímu okusu, byl tento rozdíl velmi značný. Skoro všechny hadičky se silikonovým opláštěním byly po cca. 14 dnech zcela zničené.

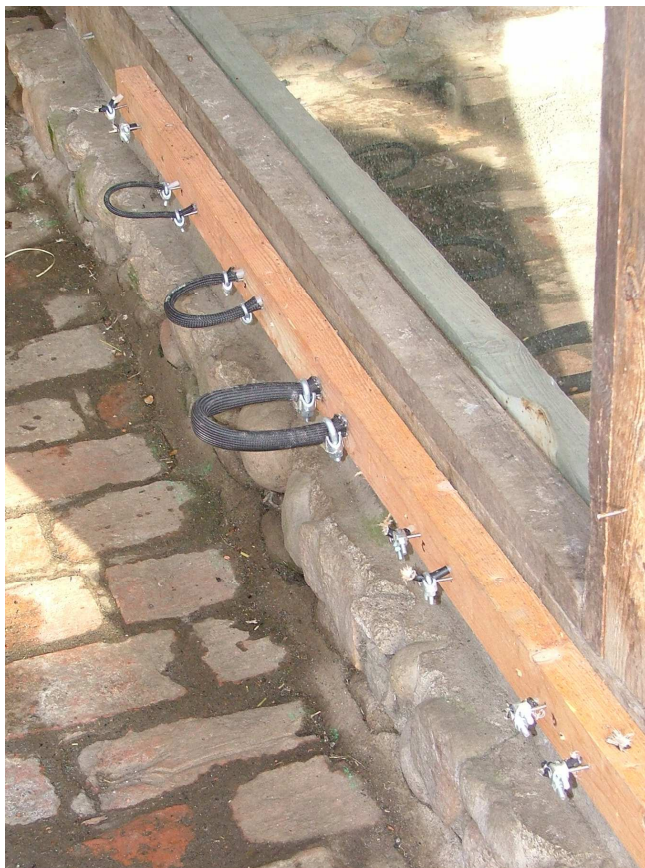
Obr. 4: Stodola pro kony vzadu,  
03. březen (pořadí kabelů  
shora dolů: 5, 3, 6, 1, 2, 4)

Po celkovém shrnutí výsledků je možno říci, že hadičky se silikonovým povrstvením kladly kunám jen velmi malý odpor. Při tomto testu byly velmi rychle zničeny. Kabel č. 2 (Ultraflex, 6 mm) kladl ještě největší odpor, byl ale také dvakrát zcela zničen. Ten byl ze všech čtyř pokusů se silikonovým opláštěním tím, který nejpозději dosáhl ohodnocení „6“, „více než z poloviny zničen“. Oproti ostatním třem hadičkám z tlustostěnných skleněných vláken jsou všechny tyto hadičky ale značně ohroženější.
